ΦΩΣ ΣΤΟ ΝΑΥΑΓΙΟ ΤΟΥ «**SEA DIAMOND**»

**Ο καπετάνιος
δεν δήλωσε**

τη μηχανική βλάβη

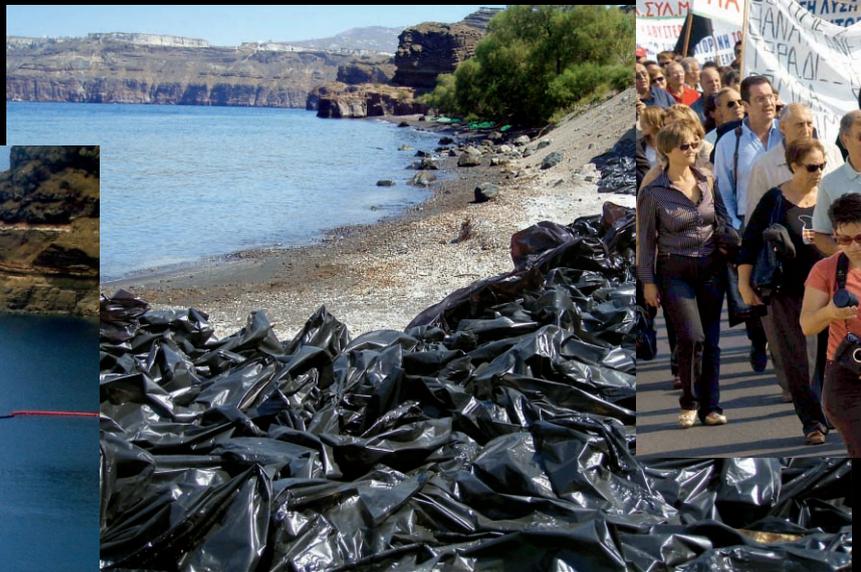
Το κουφάρι του πλοίου, που περιέχει μεγάλες ποσότητες χημικών και τοξικών ουσιών, αποτελεί διαρκή απειλή για τη θαλάσσια ζωή και μόνιμη πηγή ανησυχίας για τους κατοίκους της Σαντορίνης.
